제8회 안전한 학교 공모전 안전지도 만들기 활동결과보고서

머신러닝을 이용한 부산대학교 안전맵핑

부산대학교 교내·외 안전 위협 지도

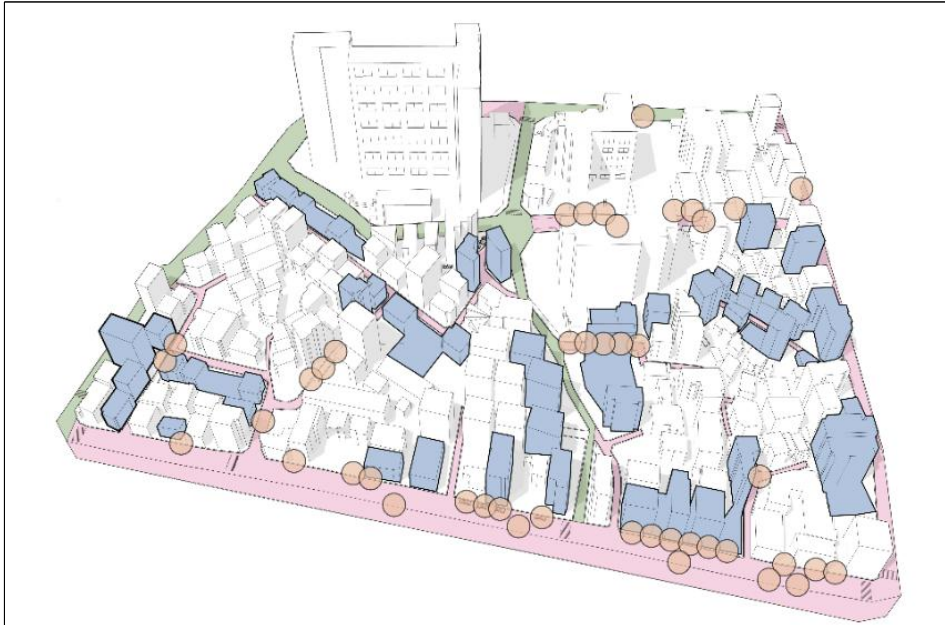
위 두 사진 (A), (B)는 대상지의 위험 및 안전 요소를 반영한 지도로, 각 항목들을 레이어별로 구분하였다. 각 레이어에 대한 설명은 다음과 같다.

(A)

- 초록색/분홍색 도로 :: 보차분리

해당 레이어는 보차혼용 도로에 관한 정보로, 각각 인도 있음/인도 없음을 나타낸다.

- 파란색 건물 :: 주차장 입구(필로티)

파란색으로 표시된 레이어는 필로티(빌라) 구조의 주택을 나타내는 것으로, 주차장이 도로와 연결되어 있어 (특히 보도와 인접한 지점이 위험) 차량 및 보행자의 통행에 위험한 요소로 작용한다.

- 주황색 원형표시 :: 불법주차

조사 당시 도로를 불법으로 점용하고 있는 차량을 나타낸 것으로, 인도가 형성되어 있지 않은 도로에 차량이 주정차되어 있어 운전자 및 보행자의 시야를 가리며 보행자가 차도 중앙으로 보행을 하게 되어 위험하다.

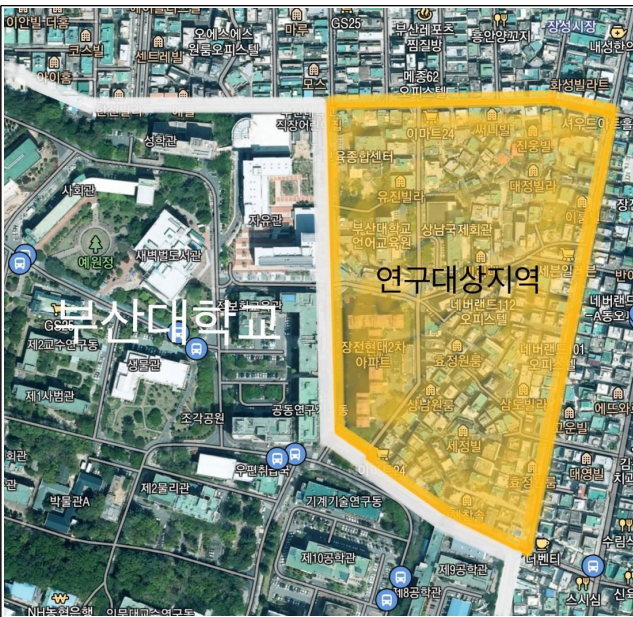
1. 대상지 범위 선정

해당 대상지는 부산대학교 교내에서 교외로 이어지는 구간으로, 학생들이 주로 거주하는 원룸가 및 기타 주택들이 위치하여 학생을 포함한 보행자들의 통행량이 많은 곳이다. 하지만 많은 보행 통행량에도 불구하고 보도가 제대로 형성되어 있지 않거나 불법주차 차량이 많아 안전한 보행환경의 조성이 시급하다. 또한 인근 원룸들은 주로 필로티 형태로, 차량의 출입이 빈번해 보행자의 안전은 더욱 위협받고 있다. 따라서 해당 구역을 안전한 환경 조성이 필요한 곳으로 판단하였으며, 대상지 특성을 고려한 개선방안을 강구하고자 하였다.

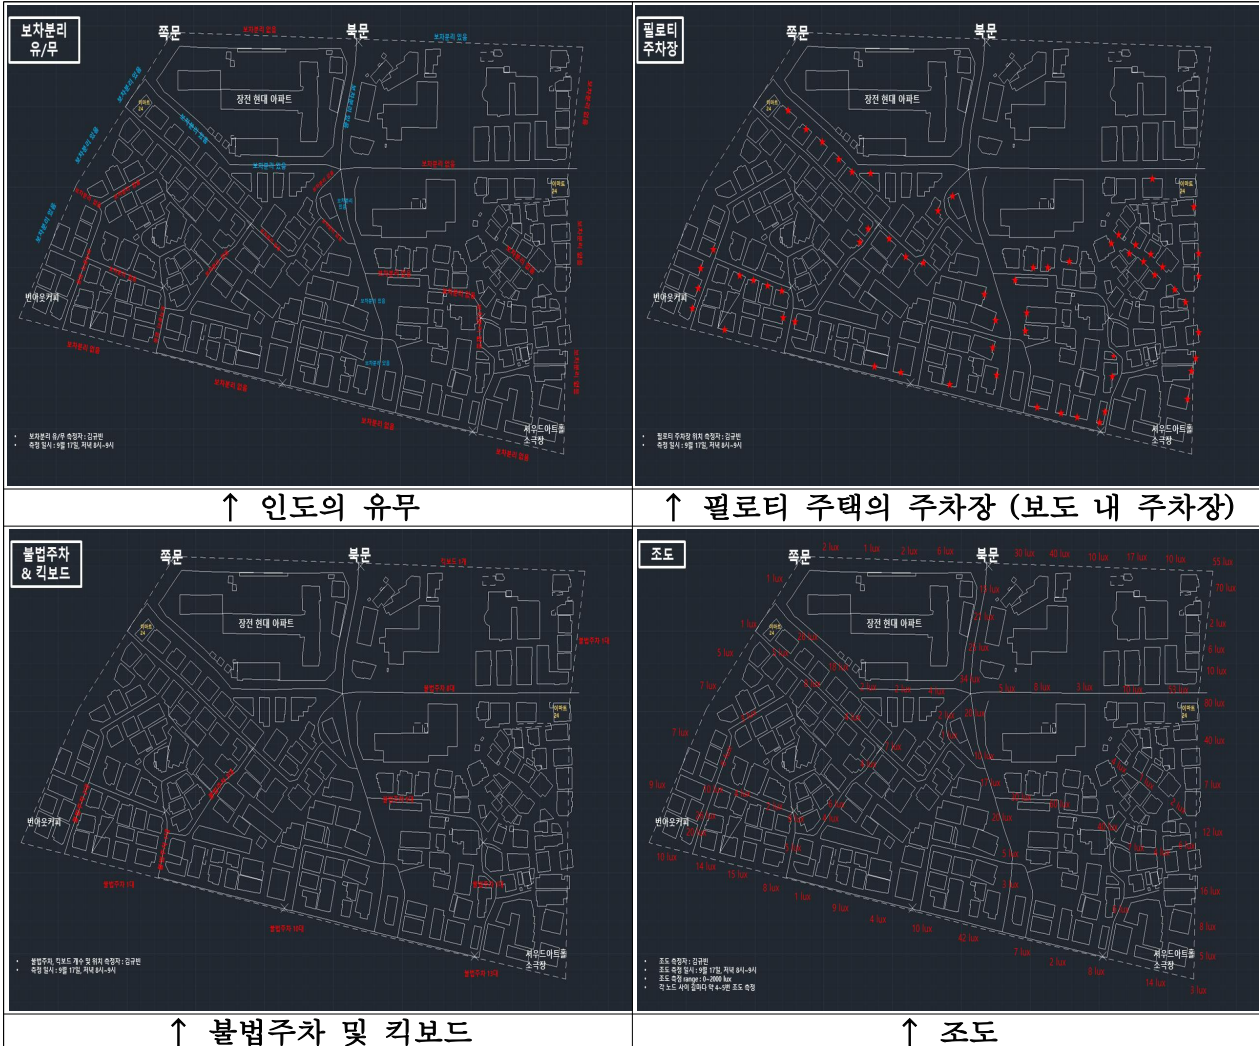
대상지의 안전 및 위험 요소를 확인하기 위하여 직접 현장조사를 시행하였다. 그 결과, 크게 '인도의 유무', '필로티 주택의 주차장', '불법주차 및 킥보드', '조도'의 네가지 항목으로 안전 및 위험요소를 구분할 수 있었다. '인도의 유무', '필로티 주택의 주차장' 항목은 주간과 야간의 구분 없이 일정하게 확인이 가능하므로 주·야간을 구분하지 않았고, '불법주

차 및 키포드’의 경우 주간과 야간의 현황을 각각 조사하여 산술평균값으로 나타내었다. ‘조도’는 야간 측정을 통해 조사를 진행하였다.
